Revêtements et entretien

Description

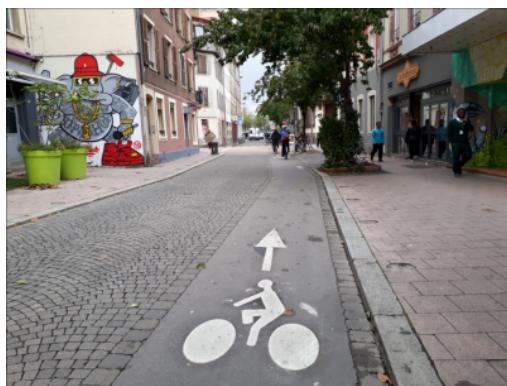
Bande goudronnée dans une rue pavée à Strasbourg

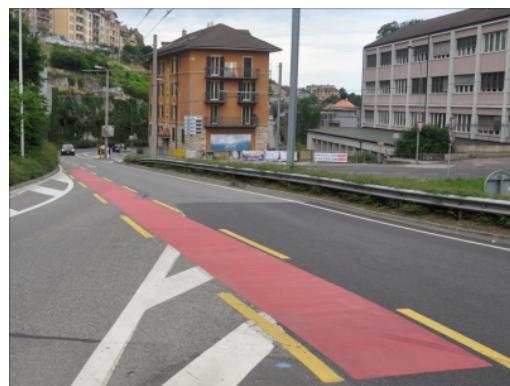
Revêtement rouge à une intersection à Neuchâtel

La coloration d'une surface en rouge attire l'attention des usagers et des usagères de la route sur les zones de danger, mais ne résout pas le problème de sécurité à la base. Elle ne devrait donc être utilisée que lorsqu'il n'existe pas d'autres solutions plus efficaces. En outre, y recourir trop fréquemment risque d'en banaliser l'effet. La coloration systématique des réseaux cyclables n'est pas autorisée actuellement en Suisse. L'entretien des aménagements cyclables doit être une priorité des communes, notamment en hiver (déneigement).

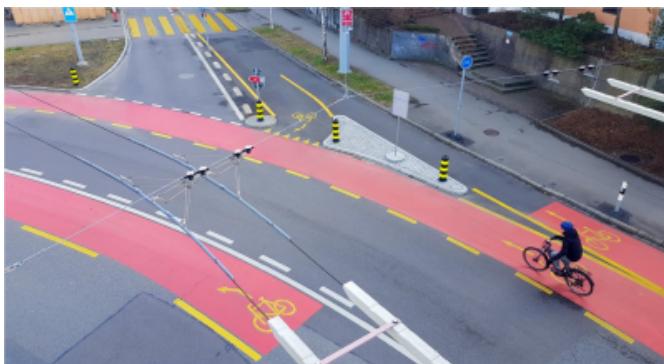
Revêtement rouge au carrefour de Bucheggplatz à Zurich

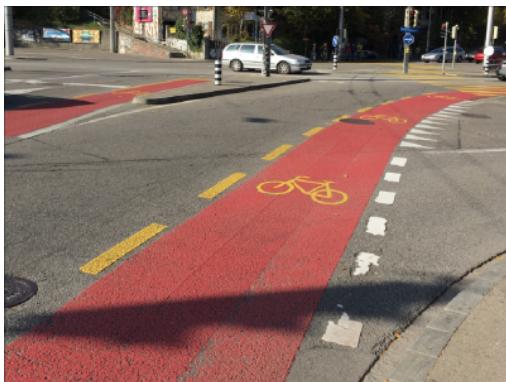
Revêtement rouge à l'intersection Henkerbrünnli à Berne

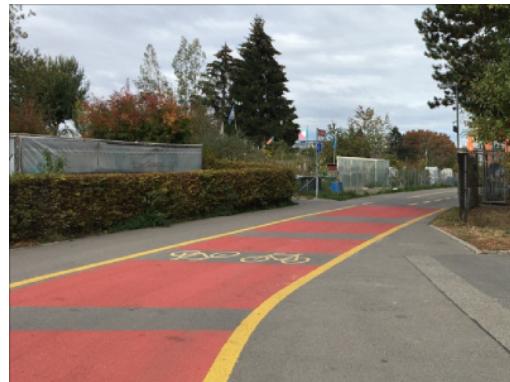
Revêtement rouge sur un espace où les piéton-ne-s croisent une piste cyclable à Berne
